PROGRAMMA DI RICERCA 2004 - 2007

Metodologie e tecnologie per il restauro e la conservazione degli edifici veneziani

WP2_EDILIZIA MODERNA

DALLA PIETRA ARTIFICIALE AL CALCESTRUZZO ARMATO: PROGETTO DI UN SISTEMA ESPERTO PER LA DIAGNOSTICA

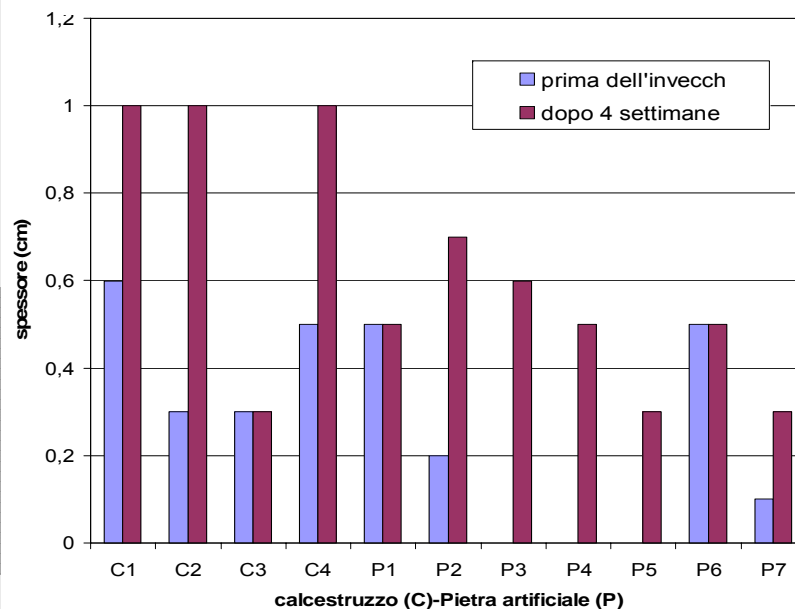
Carbonatazione delle superfici esposte: prova della fenolftaleina
